Accident du Guimbal - Cabri - G2 immatriculé **F-HOLA** survenu le 7 juin 2019 à Grenoble Le Versoud (38)

Désolidarisation du manche du pas collectif, perte de contrôle, collision avec le sol, en instruction

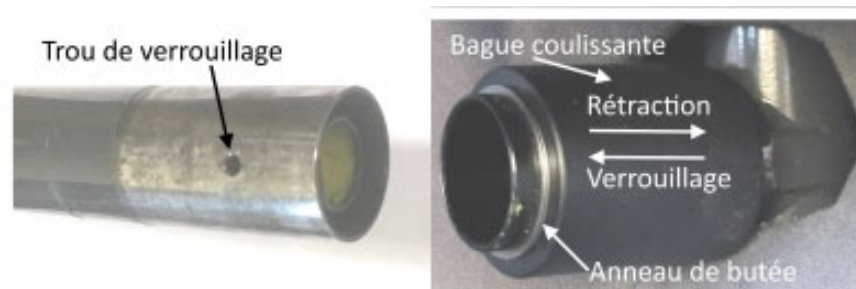
La double commande du pas collectif se compose d'un manche et d'une embase sur laquelle vient se fixer le manche. L'assemblage se fait par le repoussage d'une bague coulissante sur l'embase et l'introduction du manche dans cette embase.

Figure 1 : Manchette (à gauche) et embase avec bague coulissante (à droite)

Le verrouillage est obtenu par quatre billes situées dans l'embase qui viennent se positionner dans les quatre trous⁽⁵⁾ situés à l'extrémité du manche. Lors de l'assemblage il peut être nécessaire de faire tourner le manche pour mettre les billes et les trous en vis-à-vis et permettre à la bague coulissante de revenir en position initiale de verrouillage.

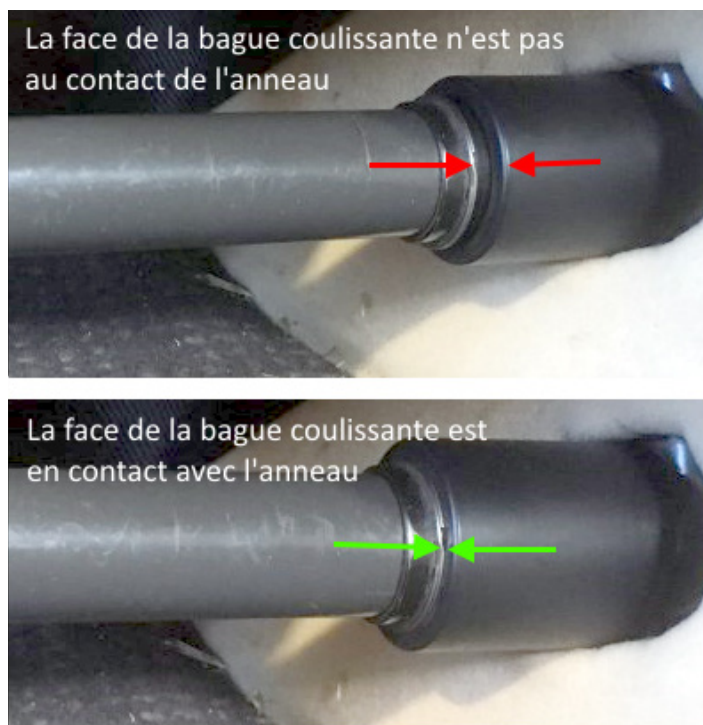
Dans le cas où la bague coulissante a été repoussée et le manche inséré sans effectuer de rotation, le non verrouillage peut être détecté par la rotation du manche et la position de la bague coulissante qui n'est pas en butée contre l'anneau et un espace de deux à trois millimètres est décelable (voir figure 2 ci-après). Néanmoins, l'uniformité de couleur de l'ensemble (embase/bague) ne favorise pas la détection visuelle d'une anomalie d'assemblage.

Figure 2 : Montage de la commande de pas collectif non verrouillé (en haut), verrouillé (en bas)

- un contrôle incomplet du montage lors de la remise en place des doubles commandes à l'issue du vol précédent ;
- une vérification visuelle inadaptée lors de la visite pré-vol ;
- l'uniformité de couleur de l'ensemble (embase/bague) qui ne favorise pas la détection visuelle d'une anomalie d'assemblage.

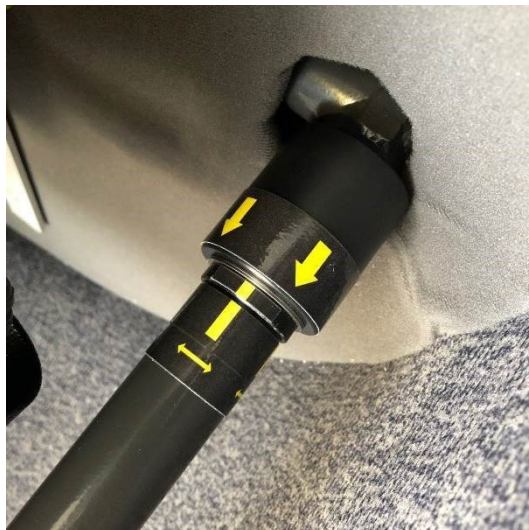
Figure 3 : Marquage sur la commande de pas collectif en place gauche après application du SB

À la suite de l'accident, le constructeur de l'hélicoptère a édité le 6 décembre 2019 un bulletin de service (SB 19-015 A) à destination des exploitants. Il vise à mettre en place un marquage (voir figure 3) au niveau de l'assemblage de la commande de pas collectif en place gauche permettant de détecter visuellement un montage incorrect, en complément de la procédure de montage décrite dans le manuel de vol.
